M&L

HET HUIS GUIETTE VAN LE CORBUSIER

Verwering van historische gebouwen door luchtverontreiniging. De Sint-Romboutskathedraal in Mechelen

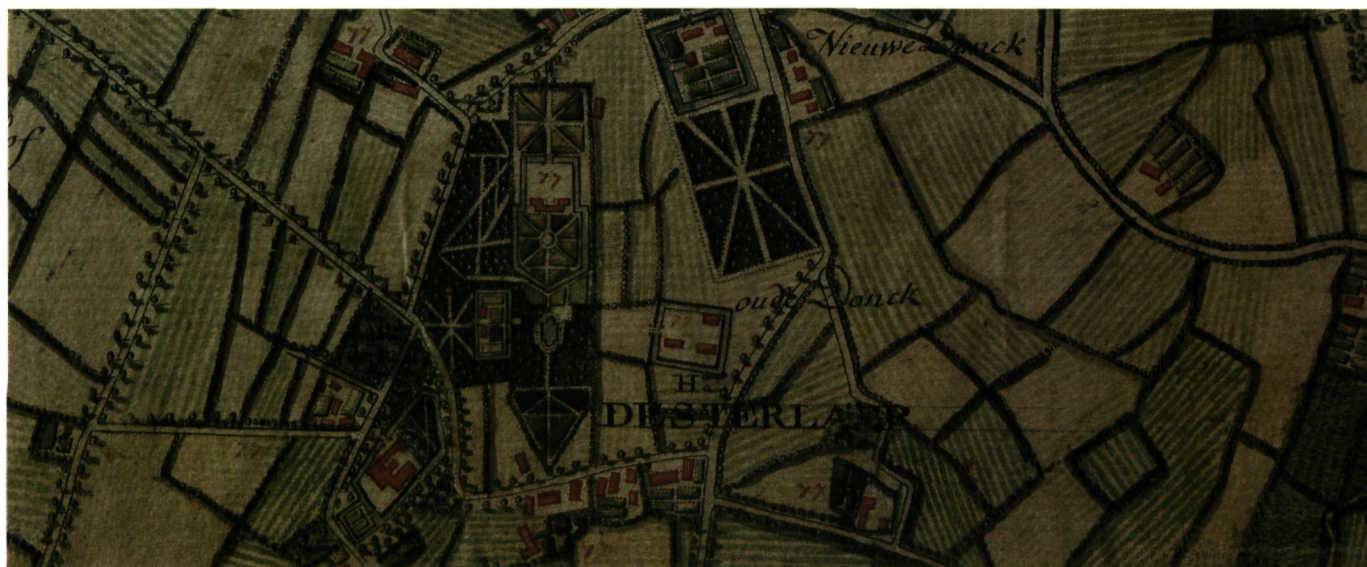
Kabinetskaart der Oostenrijkse Nederlanden, opgemeten op initiatief van graaf de Ferraris, 1770-1777, Kaartblad Wynegem 89 D² (Copyright Koninklijke Bibliotheek Albert I, Kaarten en Plans, Brussel)

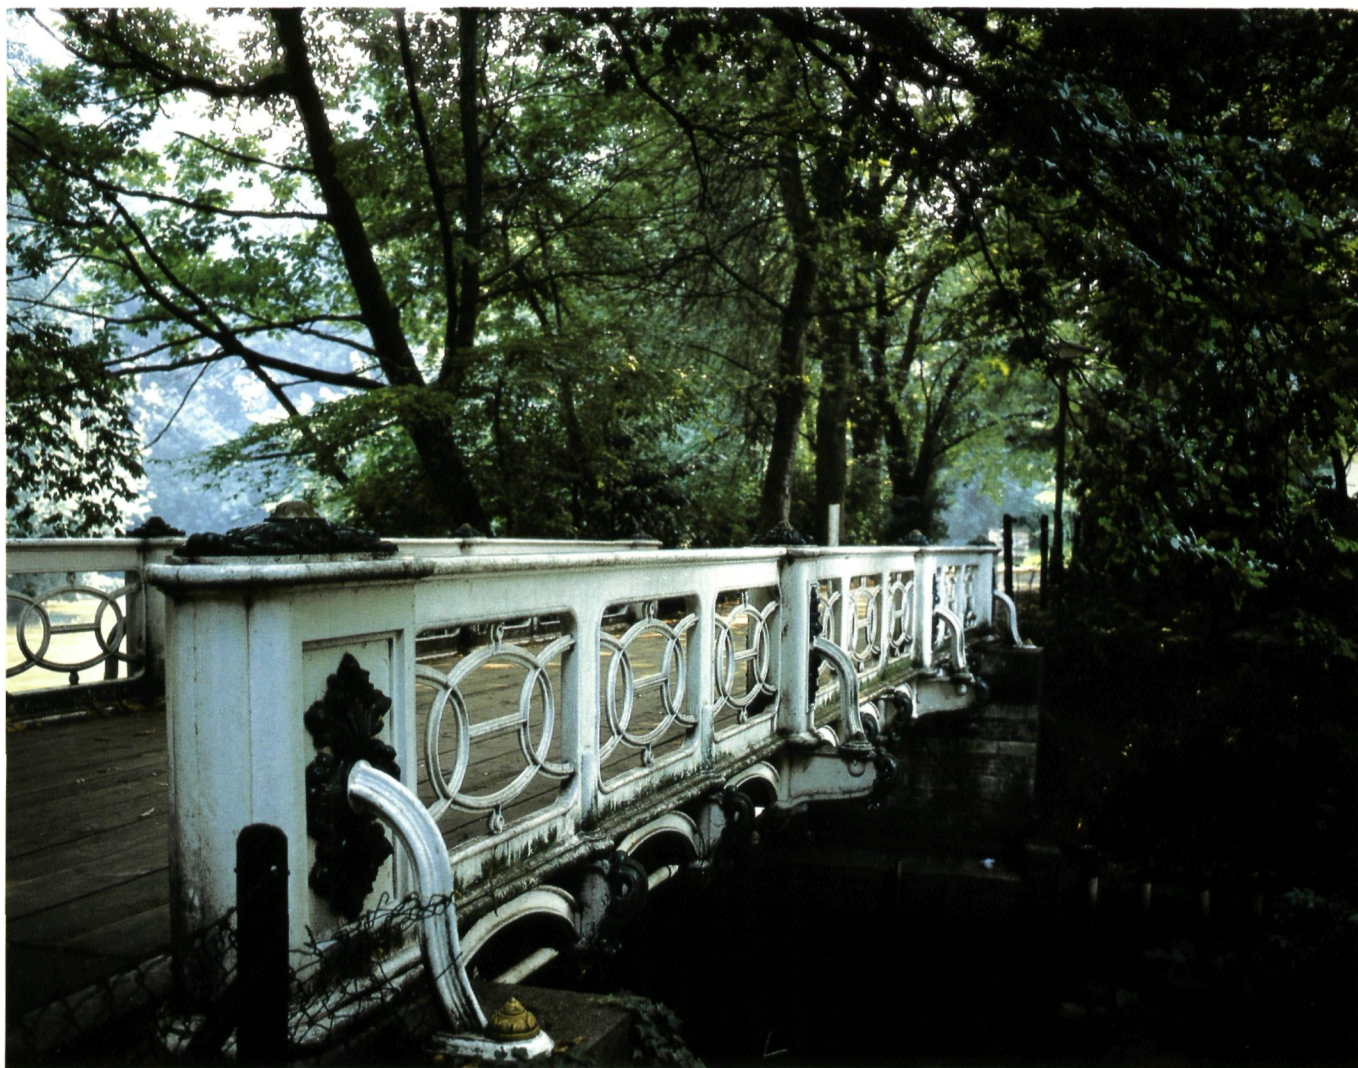
De gietijzeren brug door Keilig, omstreeks 1859 (foto P. Somers, 1982)

De kroon op zijn realisatie vormt de fraaie gietijzeren brug die de verbinding van de serpentinevijver met het relict van de omwalling van de vijfhoekige siertuin overspant. Op de brugstijlen staan de wapens van de families della Faille en van Havre afgebeeld.

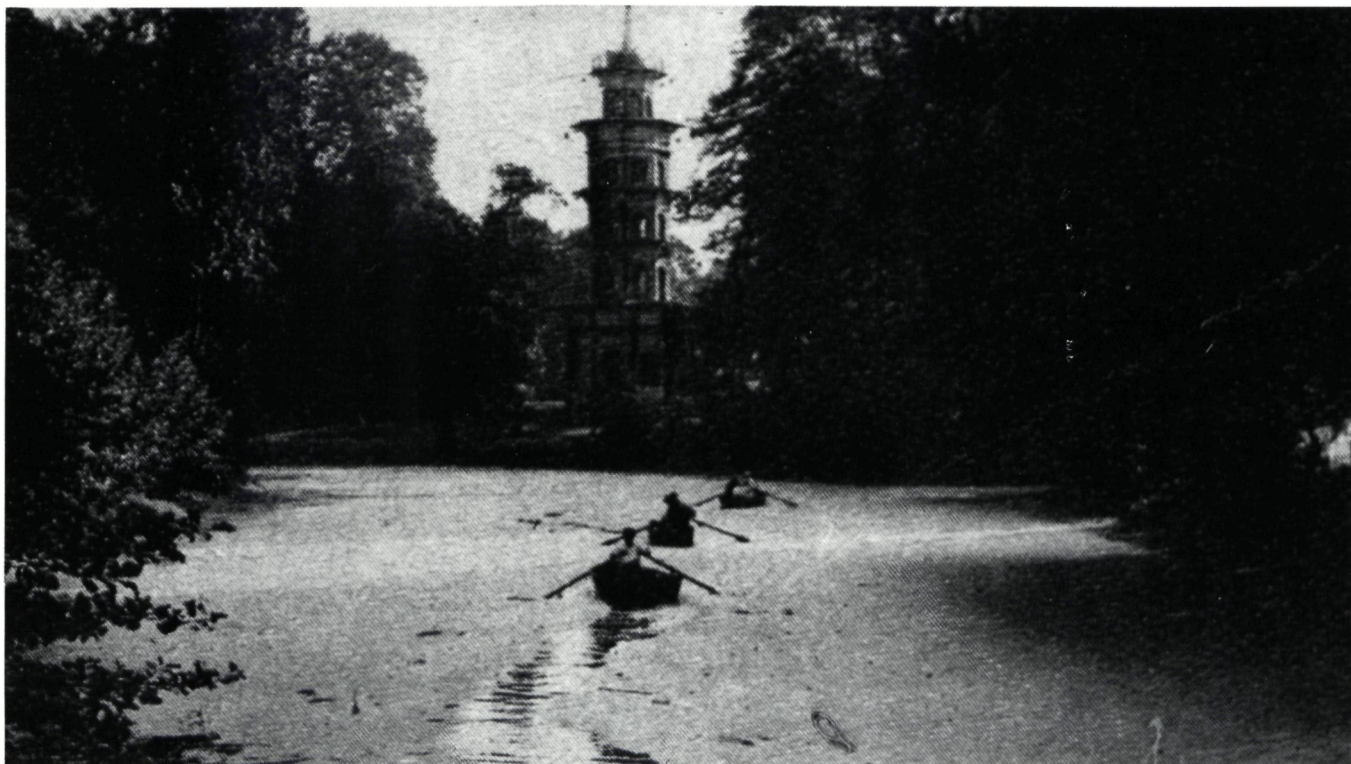
„Roeiers, in 't zicht van den Chineeschen toren, die als uniek curiosum, eveneens veel bezoekers lokt” uit De Stad Antwerpen, nr. 26, 9 september 1932

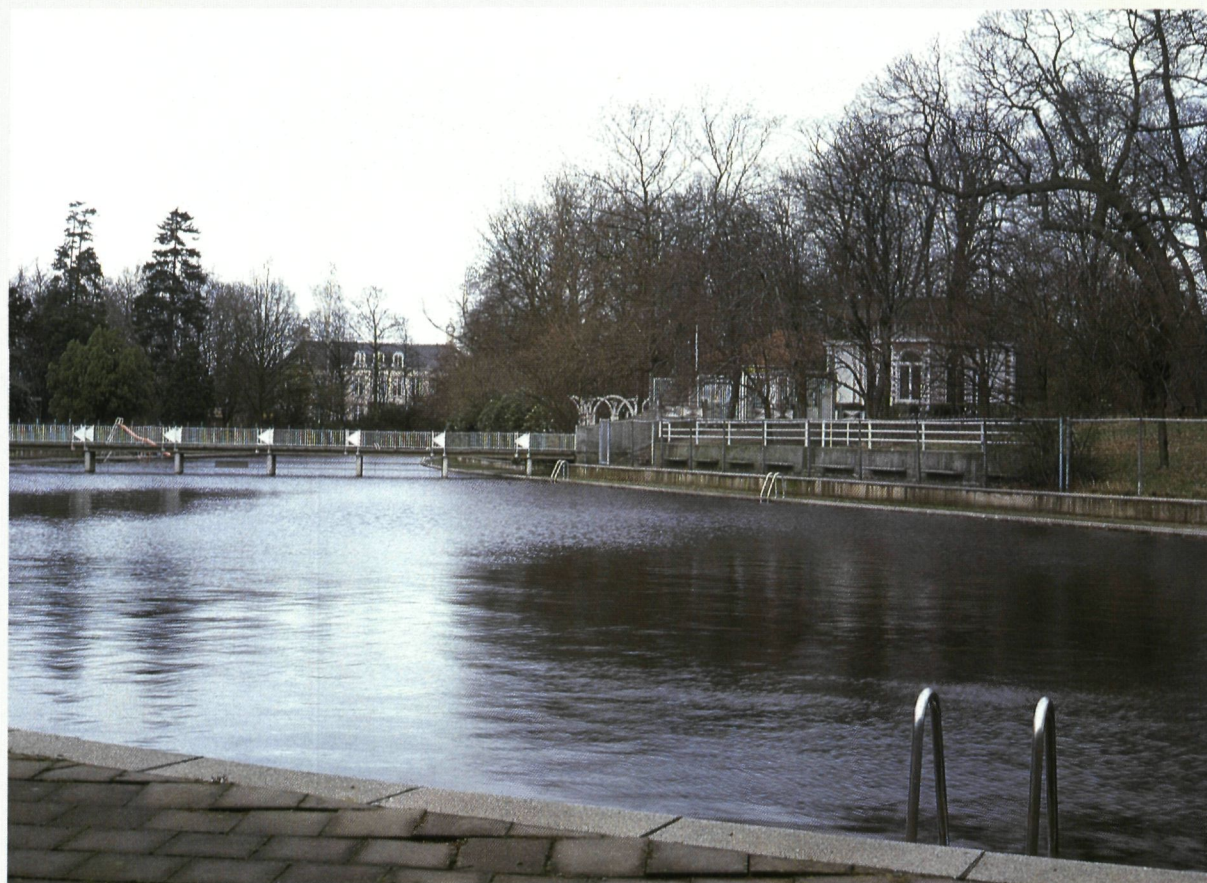
Legende :

- A1 Kasteel 1752
- A2 Kasteelhek 1752, verplaatst
- A3 Chinese toren, vóór 1805
- A4 Rotsbrug en Jagerstoren, vóór 1805
- A5 Grottencomplex, vóór 1805
(sinds 1961 Natuurhistorisch Museum)
- A6 Plaats van de voormalige Chinese
boogbrug, vóór 1805
- A7 Brug door E. Keilig, 1859
- A8 Cafetaire en dansvloer
- A9 Waterbehandelingsinstallatie
- A10 Diensten en cabines
- A11 Sanitair
- A12 Werf Stedelijke Dienst voor
Groenvoorziening

De *cultuurhistorische* waarde wordt onder meer benadrukt door een respectvolle (her-)aanleg/aanplanting in de onmiddellijke omgevingen van het kasteel, van de Keilig-brug en de cafetaria, van het ensemble bestaande uit de jagerstoren, de rotsbrug en het grottencomplex en van de speeltuin met zijn talrijke merkwaardige boomsoorten (7); door het opnieuw vrijstellen van nog herkenbare oorspronkelijke aanplantingen zoals de bijna 250 jaar oude Tamme Kastanjelaan ten noordwesten van de serpentinevijver (8);

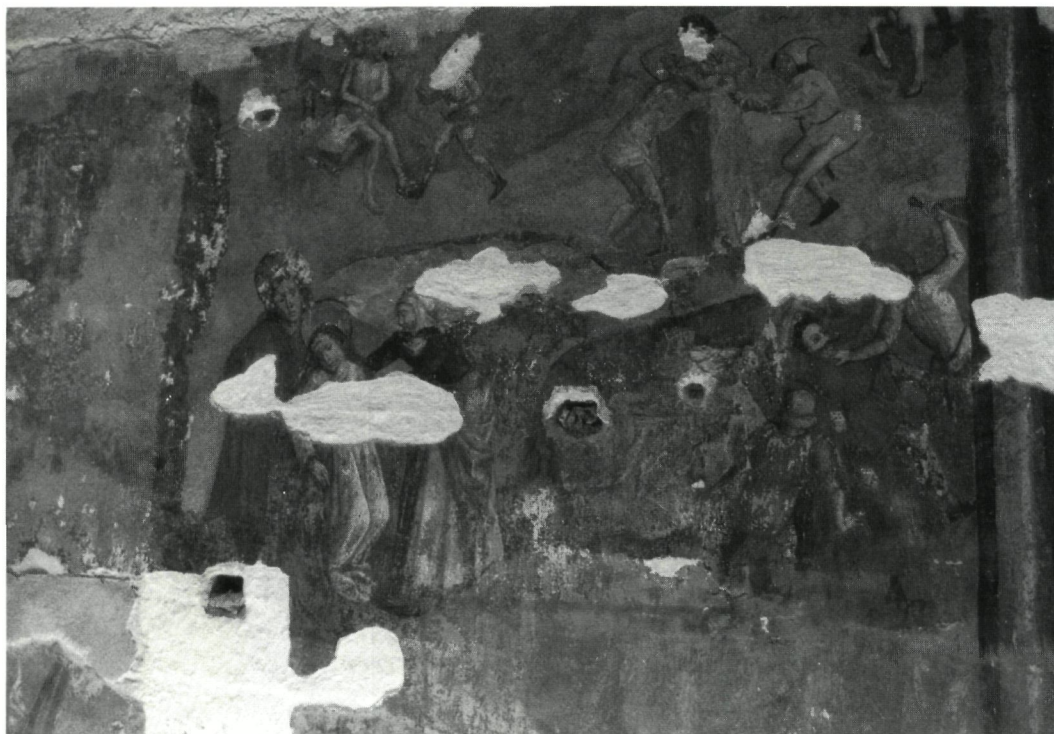
Christus op de koude steen, Christus wordt van zijn kleet beroofd, de bezwijming van Maria tussen Johannes en Magdalena, het dobbelen – en vechten – om Jezus' kleet (foto BML)

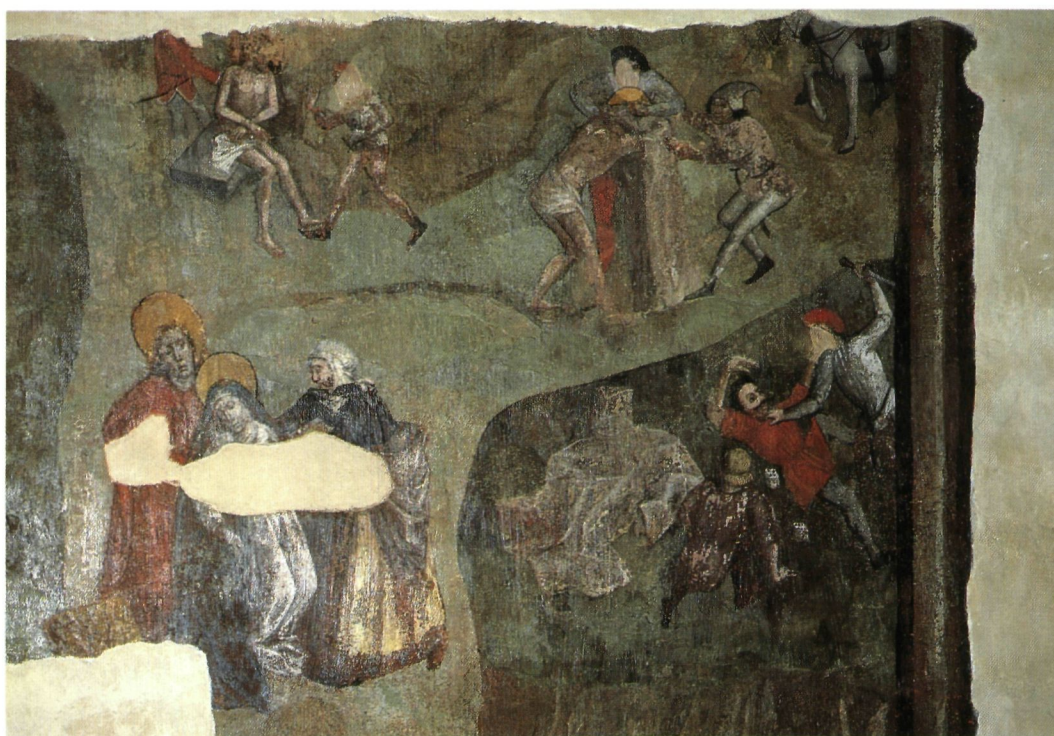
Hetzelfde detail na de integratie van de lacunes (foto BML)

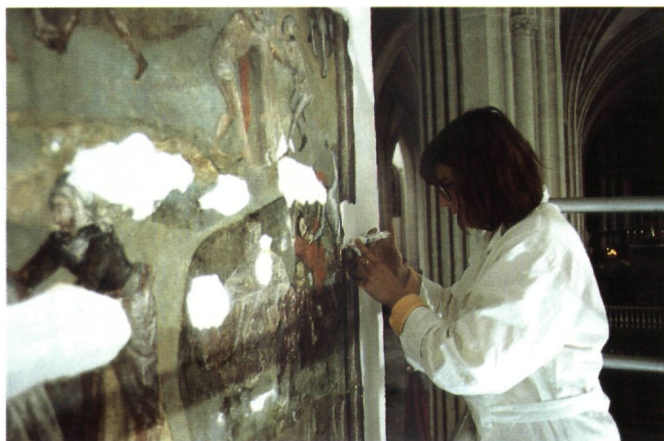
Het injecteren achter de pleisterlaag van kalkcaseïnaat (foto BML)

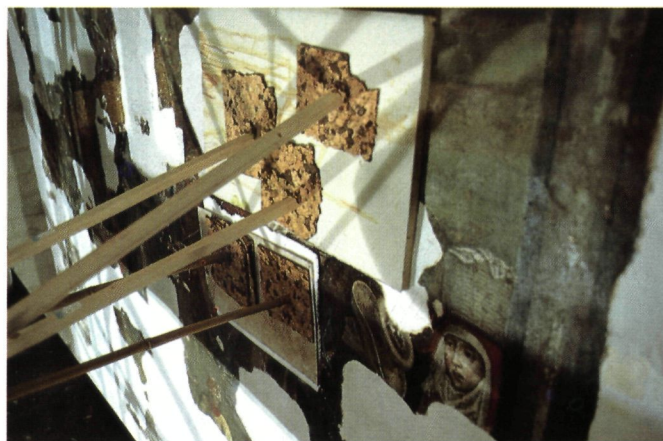
De druksteunen tijdens het drogen moeten de verloren adhesie van de pleisterlaag op de muur herstellen (foto BML)

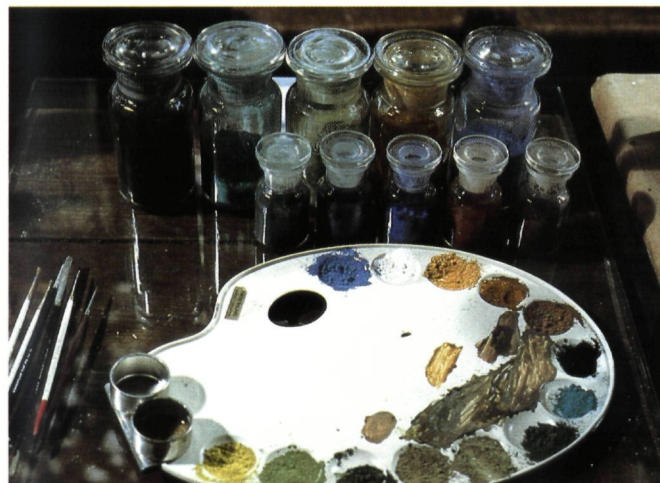
De verf voor de retouches werd op de werf bereid uit pigmenten met een bindmiddel (foto BML)

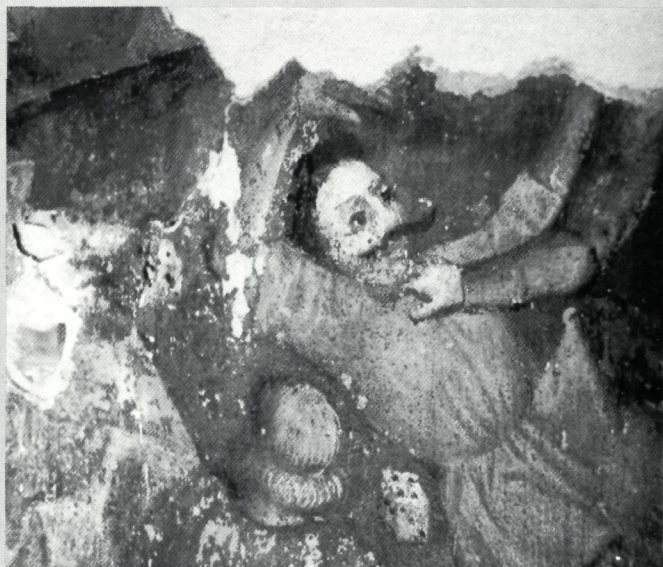
Detail van de vechtende mannen. In de 16de eeuw (?) werden het gezicht, de haren en de snor van de liggende man herschilderd (foto BML)

Na deze zeer gewelddadige periodes in Antwerpen werden de lacunes in rustiger tijden herschilderd. De oudste reeks van deze retouches (na 1566?) is met zorg en vakmanschap uitgevoerd, waarbij de schilder met veel respect voor het originele te werk is gegaan: de nieuwe pleisterlaag is zorgvuldig aangebracht en beschilderd, waarbij het verschil in stijl opvalt. De nieuwe gedeeltes zijn zeer picturaal geschilderd en het kleurenpalet is geëvolueerd naar mengkleuren (oranje, paars,...). De figuren zijn niet meer zo grafisch en zo afgelijnd als de oude personages. Sommige moeilijk leesbare details werden door een andere hand opgehoogd, zoals bijvoorbeeld het gelaat van één van de mannen die om Jezus' kleed vechten, waarbij het gezicht

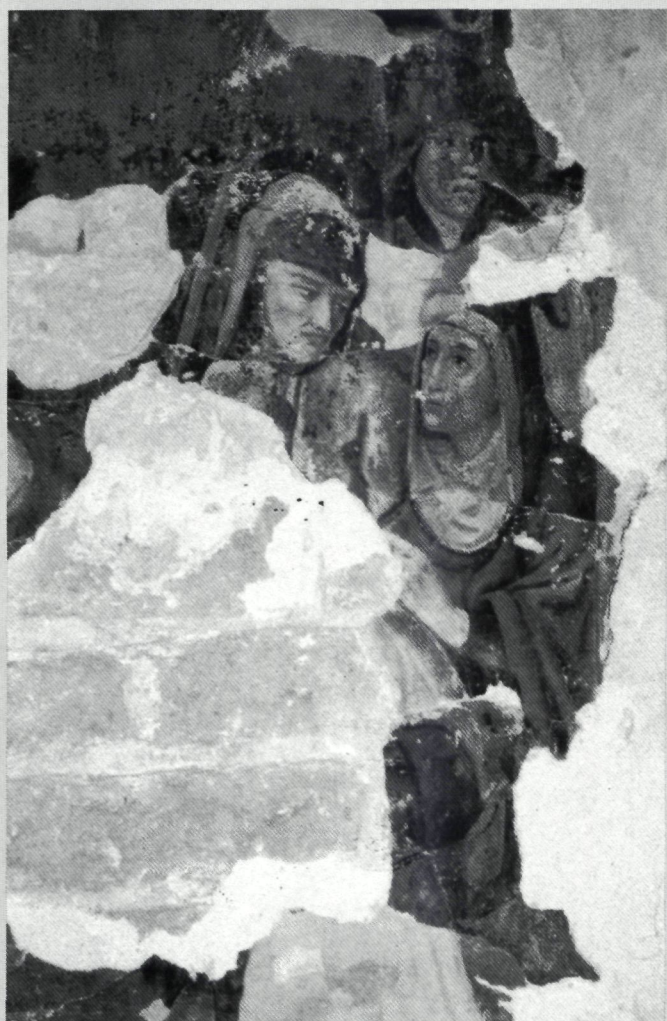
Maria omringd door soldaten. Het hoofd van de H. Maagd en de soldaat bovenaan zijn origineel. De soldaat rechts werd later herschilderd (foto BML)

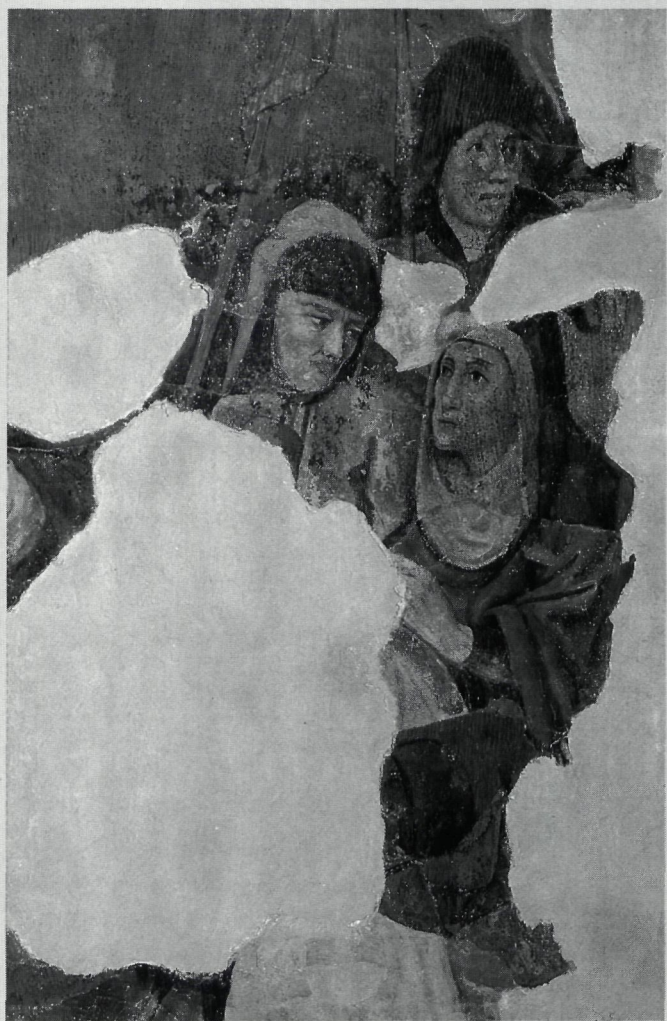
Zelfde detail na de retouchering. De man met de tulband is eveneens een latere toevoeging (foto BML)

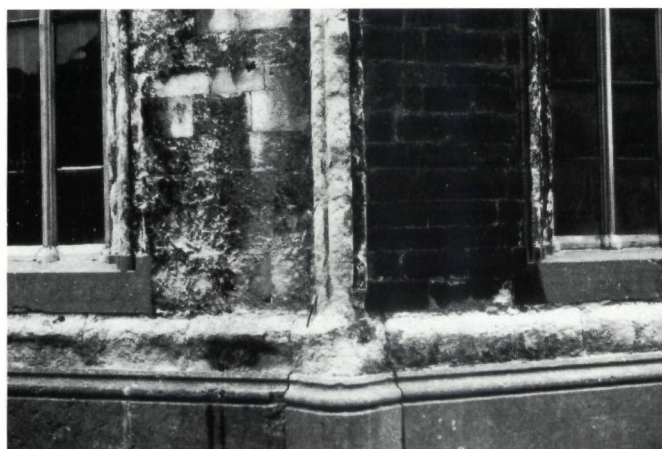
St.-Romboutskathedraal in Mechelen, voorbeelden van verwerking.

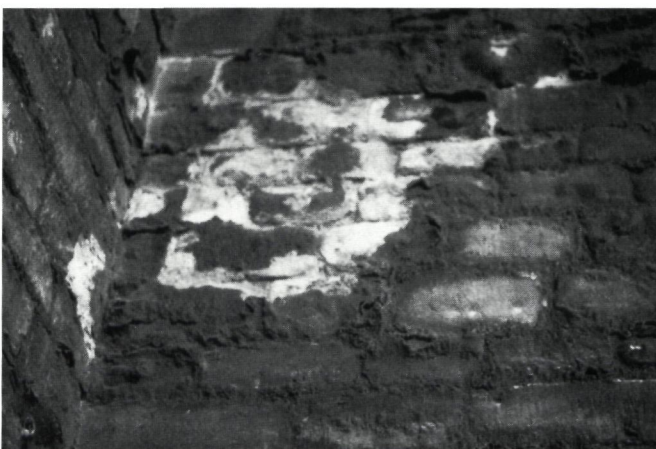
Chemische verwerking van de Sint-Rombouts-kathedraal in Mechelen

Een ander aantastingsproces is de roestvorming die versneld wordt door het zure regenwater. De ijzeren verankeringen in het gesteente zullen roesten zodat ijzeroxiden en -hydroxiden gevormd worden. Het roestvolume is zes- tot achttienmaal zo groot als het volume van de corresponderende hoeveelheid ijzer, wat dan ook scheuren en barsten in het gesteente zal veroorzaken.

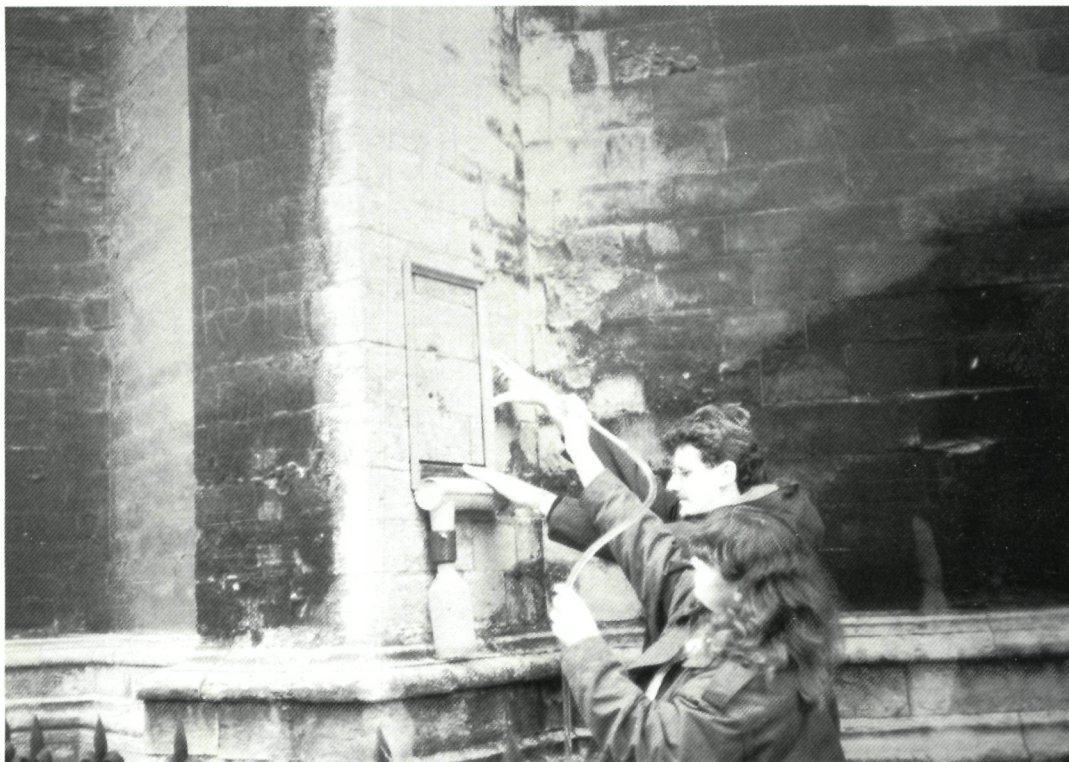
Door besproeiing van de muren met gedemineraliseerd water kan nagegaan worden welke reactieproducten ontstaan en welke deeltjes op de muren worden afgezet.

Een tweede belangrijk onderdeel van het onderzoek was de karakterisatie van de atmosferische pollutie rondom de kathedraal. Op de top van de Sint-Romboutstoren en op een hoogte van 33 m werd over een periode van acht maanden regenwater bemonsterd. Teneinde de samenstelling van de gevormde reactieproducten na te gaan en een idee te krijgen van het jaarlijkse materiaalverlies, werd 'run-off water' (dit wil zeggen regenwater dat over de kathedraalmuren vloeit) bemonsterd. Anderzijds werden de kathedraalmuren besproeid met gedemineraliseerd water om na te gaan welke stoffen bij voorkeur uit het gesteente uitloggen. Blootstelling aan de buiten-

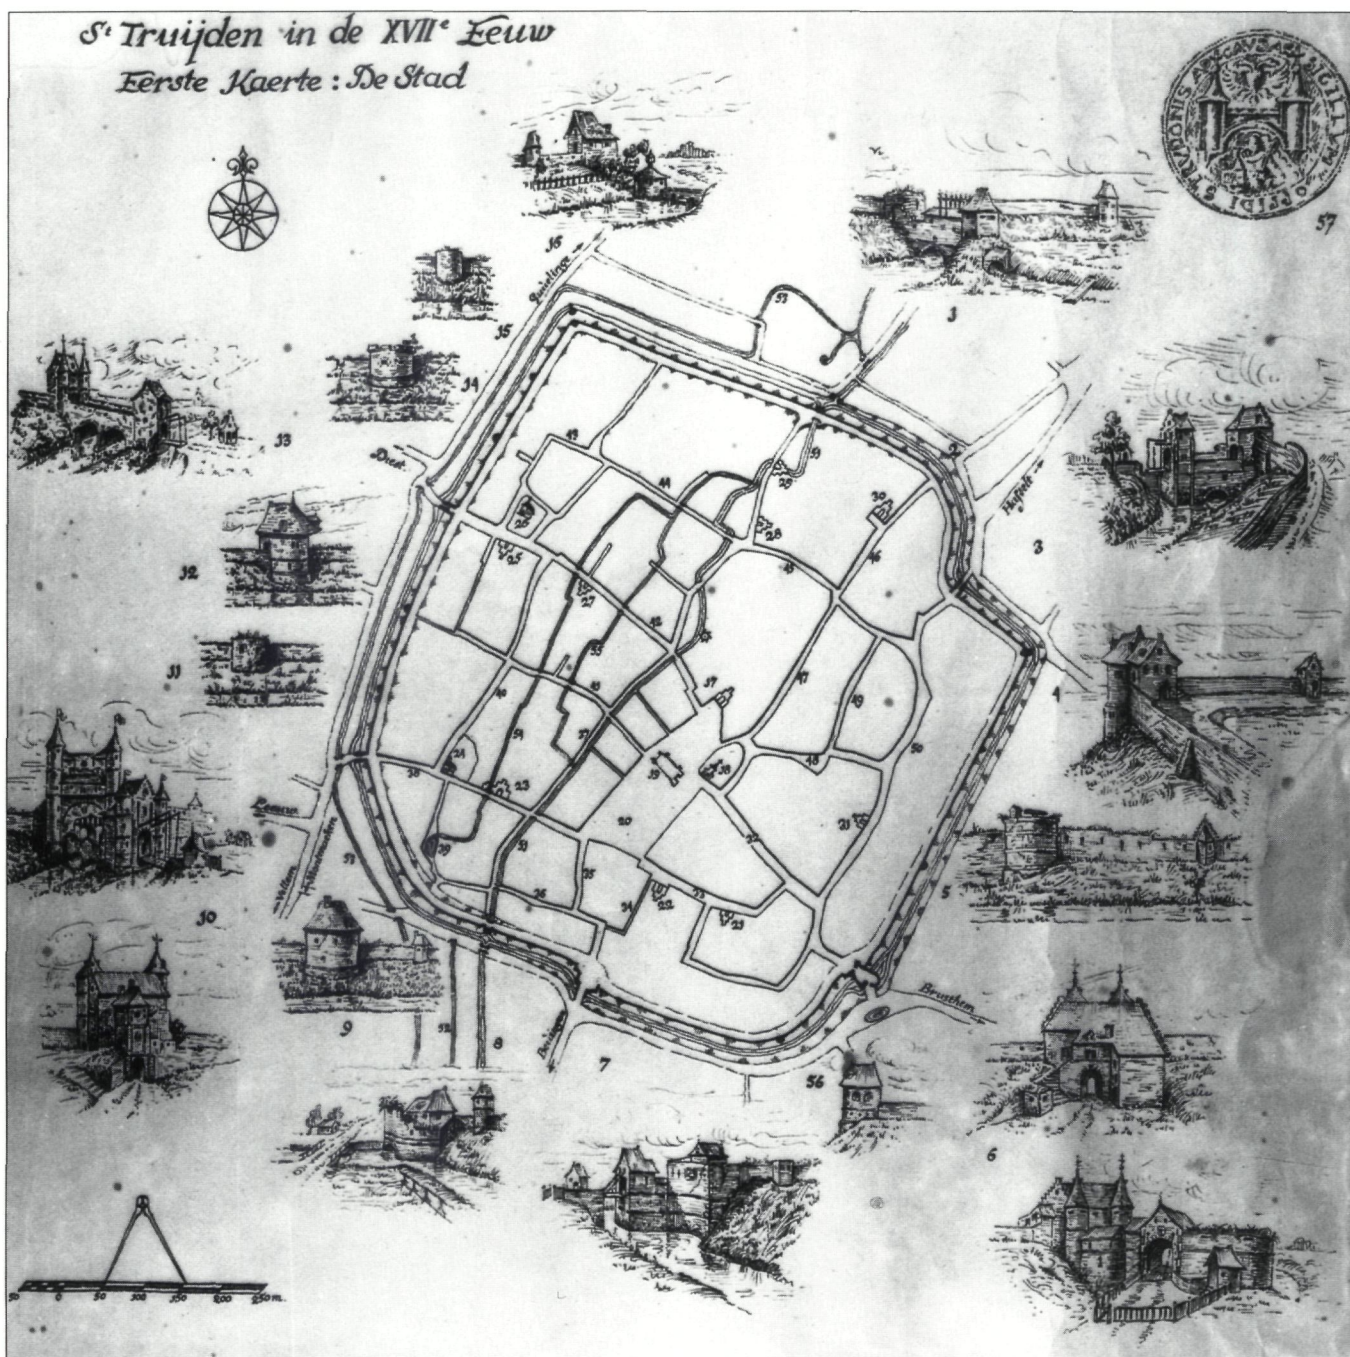
Grondplan van het 17de-eeuwse Sint-Truiden, door L. Sterken, 1946. De cijfers verwijzen naar: de Sint-Trudoabdij (17), het Capucinesen-klooster (21), Minderbroedersklooster (22), Jerusalemklooster (25), Begaardenklooster (27), Augustinessenklooster (28), Grauwzustersklooster (29), Capucijnenklooster (30), Cellebroedersklooster (31) (foto B.M.L.)

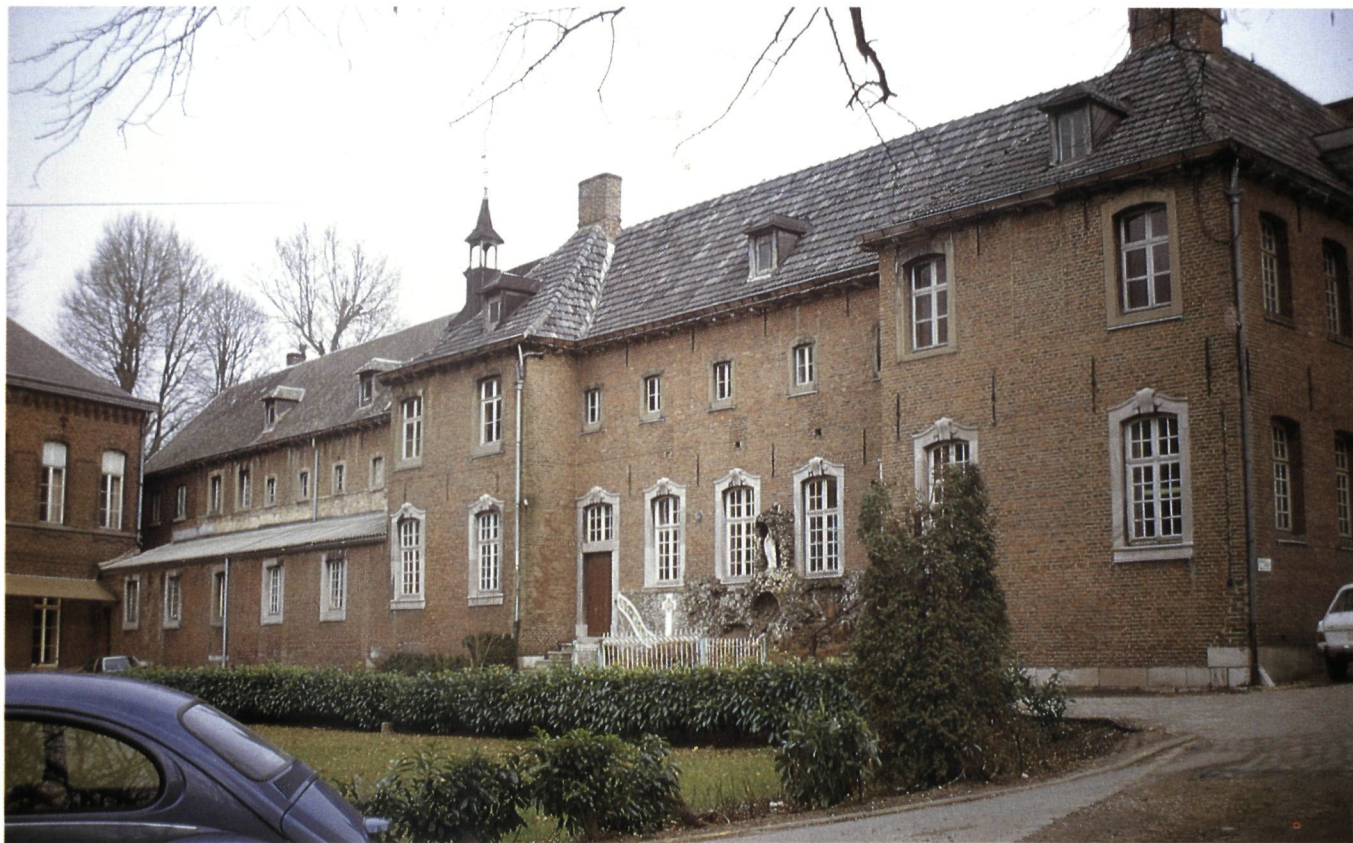
De tuingevel met getoogde, kalkstenen vensters (eigen foto)

De pandgang op de benedenverdieping staat via twee armen rechtstreeks in verbinding met de tuin, gelegen aan de zuidzijde. Deze tuingevel is rijkelijk uitgewerkt, in tegenstelling tot de eerder armoedige en sobere gevels van het klooster. Maaslandse kalkstenen vensteromlijstingen in Lodewijk XV-stijl vatten de met klein-houten verdeelde ramen. De kroonlijst bestaat uit uitgesneden houten modillons die de goot dragen. Een dakruitertje met een roepklok voor etenstijd, geplaatst boven de scheiding van keuken en spens van de kok, geeft deze tuingevel, mede door de twee vooruitspringende vleugels, een bijkomend accent.

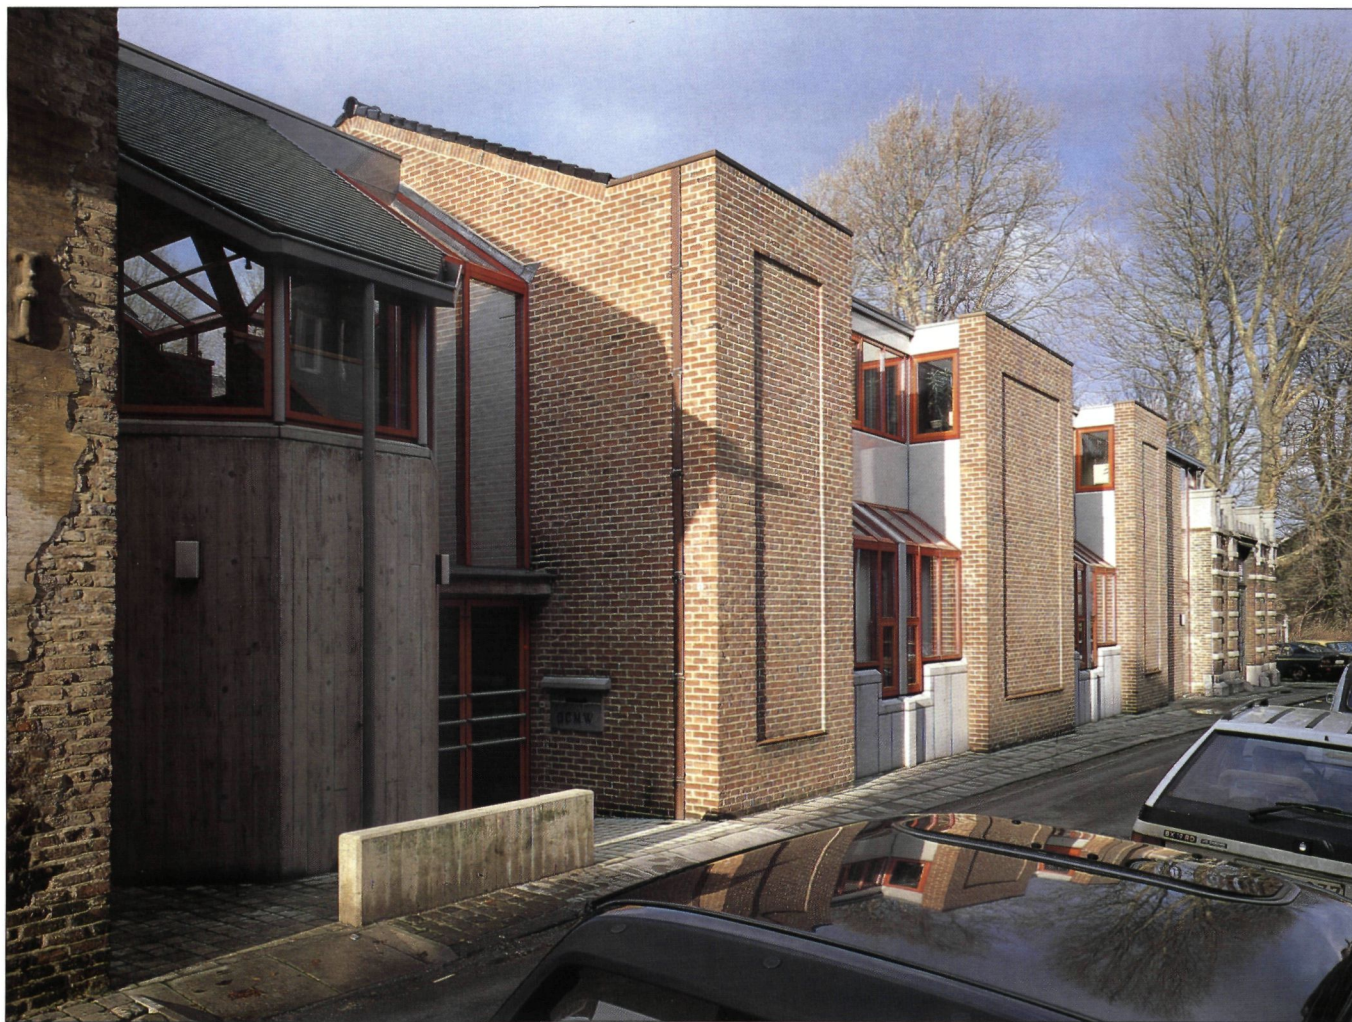
De nieuwbouw langs de Cl. Cartuyvelsstraat, met hoofdkomhal en administratieve lokalen (foto G. Charlier)

turaal voorkomen. Geen nabootsing van oude vormen-talen, maar een eigen vormtaal, steunend op de interpretatie van de nieuwe, voorziene bestemming: zetel van het O.C.M.W. Hij krijgt een duidelijke toegangs- en adresfunctie enerzijds gekoppeld aan de door het publiek meest aangesproken Administratieve diensten (langs de Cl. Cartuyvelsstraat) en een dienstencentrum anderzijds dat zich opent naar de Hoge Veser, de groene wandel-wal die verder aansluit bij het stadspark.
